# 安全分享

主题：窒息、二氧化碳

地点：山东省威海市荣成市

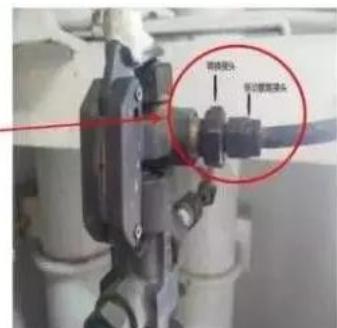
图4 增压阀连接气动管路局部
