51人被追责！齐齐哈尔体育馆坍塌事故调查报告公布

2023年7月23日14时52分许，位于黑龙江省齐齐哈尔市龙沙区的齐齐哈尔市第三十四中学校体育馆屋顶发生坍塌事故，造成11人死亡、7人受伤，直接经济损失1254.1万元。

近期，黑龙江省应急管理厅公布该起事故调查报告显示，齐齐哈尔市第三十四中学校“7·23”体育馆屋顶坍塌事故是一起**因违法违规修缮建设、违规堆放珍珠岩、珍珠岩堆放致使雨水滞留，导致体育馆屋顶荷载大幅增加，超过承载极限，造成瞬间坍塌的重大生产安全责任事故。**

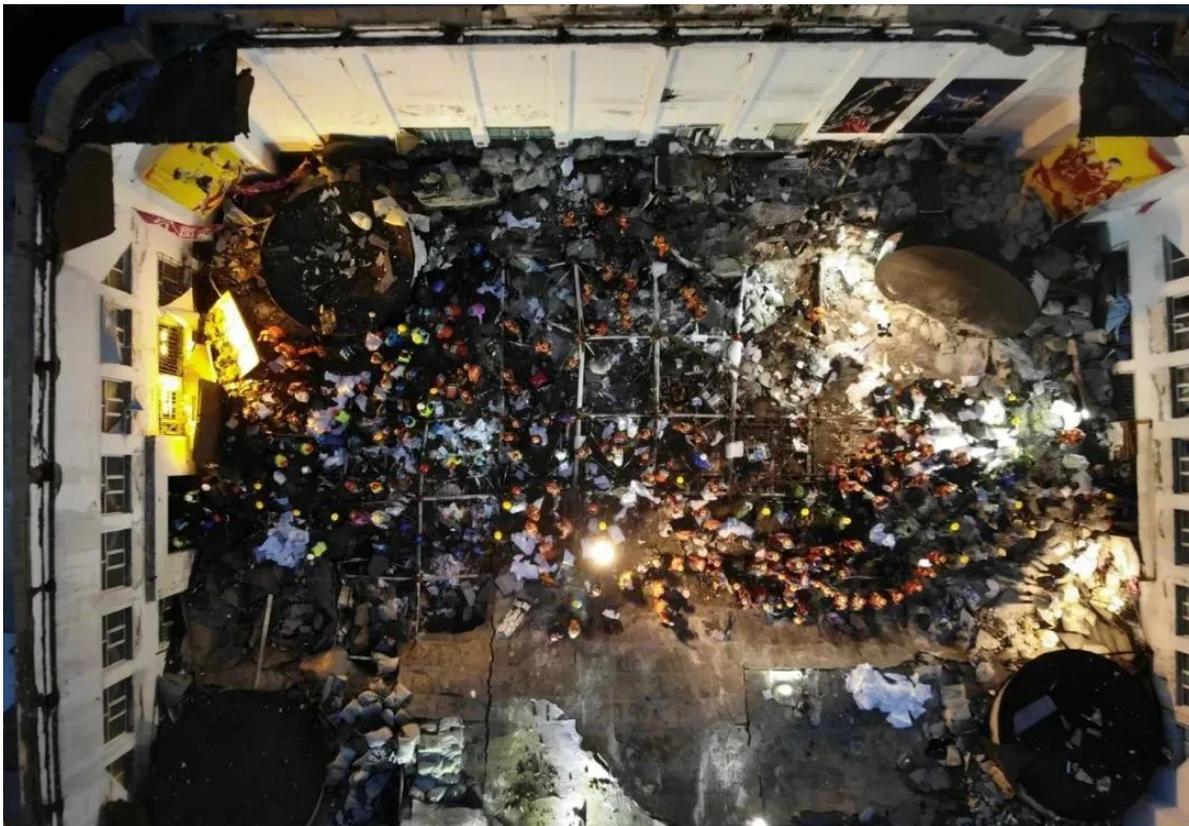
屋面多次维修大量增加荷载、屋面堆放珍珠岩及因珍珠岩堆放造成雨水滞留不断增加荷载，综合作用下网架结构严重超载、变形，导致屋顶瞬间坍塌。
