## קורוזיה – עוד איום נסתר

אוגוסט 2024

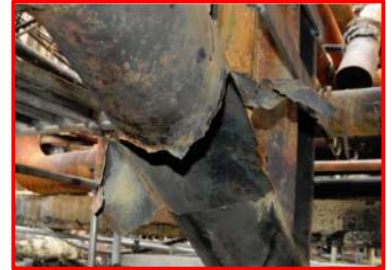
תמונה 1

בתמונה 1, חלק ישן של צנרת החליד, אבל התקבלה החלטה להמשיך בתפעול המתקן עד הבדיקה הבאה. הצנרת כשלה, השתחרר נוזל חם ודליק, שיצר ענן אדים. החומר התלקח וגרם לשריפה גדולה. לא היו הרוגים.

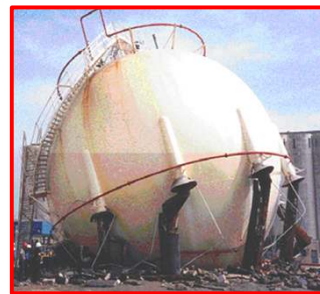
תמונה 2

בתמונה 2, מיכל כדורי ובו גז טבעי נוזלי (גט"ן) עבר מבחן לחץ הידרוסטטי. המים (משקל סגולי של 1.0) שימשו כחומר הבדיקה, אך מים הם מעל פי 2 מצפיפות הגט"ן (משקל סגולי = 0.45). רגלי הכדור היו חסינות אש ואף אחד לא זיהה שהתרחשה קורוזיה מתחת לבידוד חסין אש. העומס הנוסף של המים גרם לרגלי המתקן לקרוס. אדם אחד נפצע, ועוד אחד נפצע אנושות.
