有史以来最严重的氨事故——我们能从中学到什么？

2023年12月

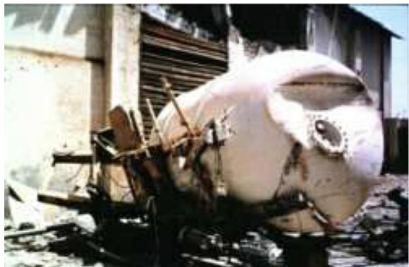
图1. 贮罐车前部

爆炸后贮罐车的残留部件

为什么会发生这个事故？该贮罐不是一个永久性固定设施，而是一辆贮罐车，贮罐在液氨供应商现场经过充装，然后拉回到工厂。该贮罐车是按照规定建造的，发生故障时已经使用了11年。由于贮罐经受了反复的过量充装，其形成的超压使得贮罐产生了裂纹。1991年就发现了这个问题，维修人员修复了裂纹后，贮罐得以继续使用。事发前一天，贮罐被充装到了额定容量的124%。

- 关键的工艺信息（例如贮罐最高充装液位）应在罐体上、充装连接位置处标明，作为充装步骤中的特别提醒。
- 切勿充装太满或超过容器的额定容量。如果充装的物料多于接收罐体的额定容量，请咨询你的主管。
- 贮罐和其它设备的维修需要专门技能。如果你被要求去进行未经培训或未取得资质的维修作业，请提出质疑。工艺延误总比工艺灾难好。
- 你可免费阅读《化学工程进展》上有关此次事故的文章，参见下列网址：

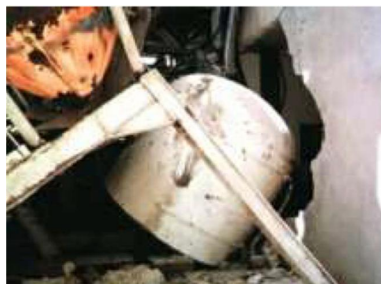
图2. 贮罐车后部
