管道是否符合规范要求？

2024年5月

本期《工艺安全警示灯》聚焦正确使用管道规范所认可的管道材料。

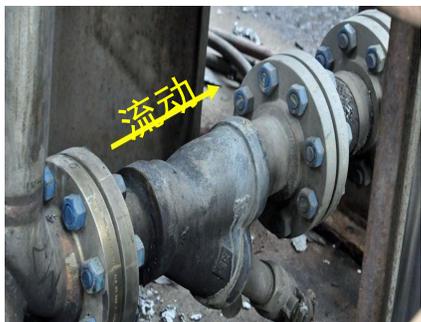
图1. 铸铁Y型过滤器未正确地安装在焊接的不锈钢管道上。

本次事故所涉及的管道及仪表图(P&ID)上存在多个错误，图中没有标出这个Y型过滤器、一只止回阀和一只手动隔离阀。这套系统在安装时已经做过工艺危害分析(PHA)，并在事故发生的大约一年前进行过再次评估。没有人注意到管道及仪表图与现场管道不相符。图纸上标明管道采用了304不锈钢焊接或法兰连接，而这个直径3英寸的**铸铁Y型过滤器**使用的是**螺纹接头**连接到**不锈钢**管道上。而大多数工业管道规范禁止在异丁烯管道上使用3英寸螺纹连接。

像事故中Y型过滤器这样的金属铸造件，往往比不锈钢更脆。由于金属铸造件可能会发生故障，所以在多个行业的管道规范中，已明确被禁止在带压碳氢化合物装置上使用。

- 新的管道系统的设计要遵循行业认可的管道规范。这些规范针对温度、压力和材质的正确选择提供了指南。
- 大多数公司都有针对自身工艺和公用介质服务的内部管道规范。
- 如果你公司没有自己的管道规范，而某些行业组织如美国流程工业实践协会(PIP)、美国机械工程师协会(ASME)、欧洲钢铁标准化委员会(ECISS)和日本工业标准委员会(JISC)等具有这样的规范，那么你公司可采用。
- 螺纹连接方式很少用在具有较大口径的危险介质输送管道上，它仅可用于小口径的仪表或采样管路连接。
- 对于不能满足管道规范的任何偏差，都要进行变更管理审核，要包括有技术专家团队对变更内容的分析。
- 所有管道安装都应开展“开车前安全审查”(PSSR)，以确保管道满足正确的规范要求。

- 管道及仪表图应准确显示现场的实际的工艺管道情况。如果出现不一致，请向你的主管报告。
- PHA负责人在开始分析之前，去到现场核验管道及仪表图的准确性是一个很好的做法。
- 如果你在危险介质输送管道上发现有任何螺纹连接（直径超过3/4英寸（19毫米）），请向你的主管报告，使之得到检查。
- 如果需要对管道进行变更，请遵循你公司的变更管理(MOC)制度，使之得到正确的评估。

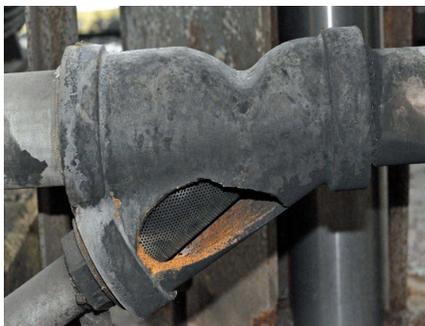
图2. 过滤器上的一个大孔，因压力过大发生脆性断裂。

在一次蒸气云爆炸和火灾事故中，1名工人死亡，另有2人受重伤，至少还有28名工人受轻伤。事发当时，因一只3英寸（75毫米）Y型过滤器发生故障（可能是由于热膨胀），导致了大约10,000磅（4500千克）的易燃异丁烯泄漏出来，随后其蒸气云被点燃，引发了爆炸。
