חלקים של המכלית לאחר הפיצוץ

מילוי יתר של מכלים עלול לגרום לתוצאות הרות אסון!

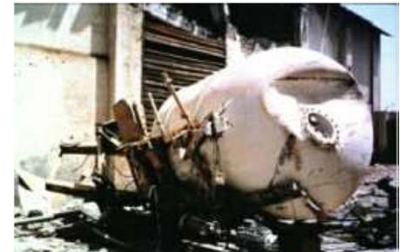
תמונה 1: החלק הקדמי של המכלית

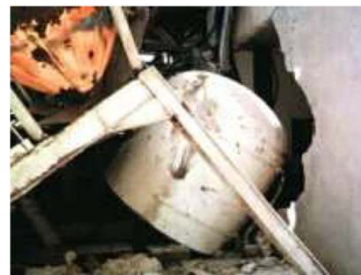
תמונה 2: החלק האחורי של המכלית
