אפריל 2024

צאו החוצה והישארו בחוץ!

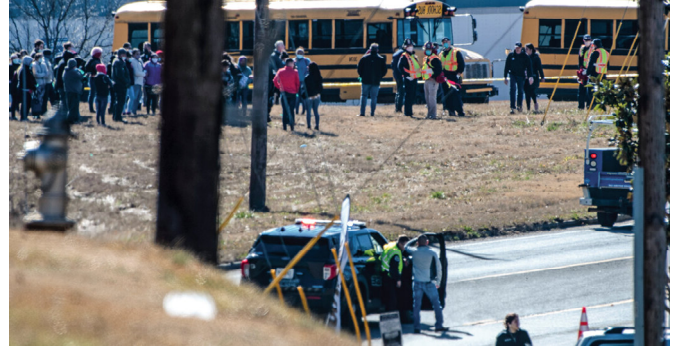
תמונה 1: עובדים מפונים ממפעל לעיבוד מזון

ב-28 בינואר 2021, חנקן נוזלי גלש ממקפיא טבול שנמצא בתוך מתקן לעיבוד מזון בג'יינסוויל, ג'ורג'יה. שישה עובדים נהרגו ו-4 נפצעו. הדליפה החלה בזמן שעובדי תחזוקה תיקנו תקלות במקפיא. חנקן נוזלי גלש, התאדה והצטבר בתוך החדר שלא היה בו אוורור מכני. שני עובדי התחזוקה שתיקנו תקלות במקפיא נחנקו מאדי החנקן. דליפת חנקן נוזלי בלתי מבוקרת לא זוהתה במשך 30 עד 60 דקות עד שעובד אחר חיפש את עובדי התחזוקה וראה ענן אדים גבוה (1.2 מטר) ממלא את החדר. עובד זה דיווח על האירוע להנהלה, אשר יזמה פינוי. במהלך הפינוי ברחבי הבניין, לפחות 14 עובדים נוספים, כולל חברי ההנהלה, הגיבו לתקרית בחיפושם בחדר המקפיא או בניסיון לחלץ עמיתים לעבודה. כתוצאה מכך, ארבעה עובדים נוספים נחנקו. שלושה עובדים נוספים וכבאי טופלו בתסמיני חנק.

- דעו היכן נעשה שימוש בחנקן או בגזים מסוכנים אחרים באזור שלך. אם תראו נקודות דליפה פוטנציאליות כגון צינורות פתוחים או נקודות שחרור נדרשת הזמנת עבודה כדי לסגור אותן או לאוורר אותן כראוי.
- בעבודה באזור בנוכחות גזים מסוכנים, הכירו את אותות האזעקה עבור מערכות גילוי הגזים המסוכנים באתר.
- כאשר נשמעת אזעקת זיהוי, אל תחכו או תנסו לחקור, פנו את האזור באופן מיידי. יש לאפשר רק לצוות שהוכשר כראוי ועם ציוד מיגון אישי מתאים לחקור עד שהאזור בטוח.
- אם יש מבקרים או קבלנים שעובדים באזור מסוכן, ודאו שהם יודעים איך להתפנות בבטחה.
- ברגע שאתם באזור המוגדר בטוח, הישארו שם! יציאה מהאזור עלולה לחשוף אתכם לריכוז קטלני של חומר רעיל.
- הזמן הבטוח היחיד לחזור לאזור הוא לאחר הכרזה על סטטוס 'אזור נקי'.
