האם הצנרת תואמת למפרט?

אי 2024

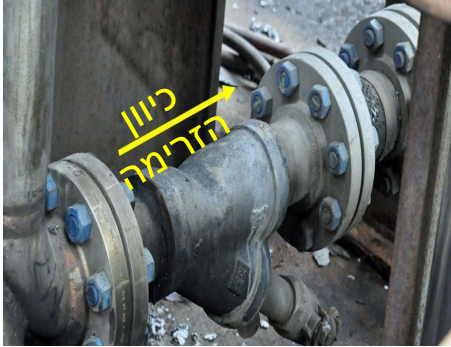
איור 1: מסן פלדה מרותך, בצורה שגויה, לצנרת אל חלד.

שרטוטי צנרת המפורטים (P&ID) היו לקויים. לא היו בשרטוט מסן ה-Y, ברז אל-חזר וברז ניתוק. אנליזת סיכונים תהליך { Process Hazards Analysis - PHA} בוצעה בזמן שהמערכת הורכבה ובוצעה שנית כשנה לפני התאונה. איש לא שם לב ששרטוטי הצנרת המפורטים (P&ID) לא תאמו את הצנרת בשטח. על פי ה-P&ID, הצנרת היתה אמורה להיות מרותכת או בין אוגנים של פלדת אל-חלד 304. המסן Y מפלדה היה אמור להתחבר לצנרת האל-חלד באמצעות מחבר מוברג. רוב מפרטי הצנרת היו אוסרים מחברים אלה בצנרת איזובוטילן.

אביזרי צנרת מפלדה, דוגמת המסן, פריכים הרבה יותר מאביזרי צנרת אל-חלד. האביזרים נוטים להכשל ועל כן הם אסורים בעיקר בצנרות פלדה המוליכות פחמימנים, במפרטי צנרת בתעשיות שונות.

- שרטוטי הצנרת המפורטים (P&ID) חייבים להיות תואמים לצנרת בשטח. במידה וגילית אי תאימות דווח מיד לממונה.
- מומלץ לבדוק בשטח תאימות של ה-P&ID לצנרת לפני תחילת תהליך ה-PHA.
- במידה וגילתה מחבר מוברג בקוטר מעל 3/4 אינץ' בצנרת באזור מסוכן, דווח על כך לממונה בכדי שהדבר ייבדק.
- במידה ויש צורך בשינוי צנרת תהליך, וודא כי השינוי, נעשה על פי נוהל שינויים.

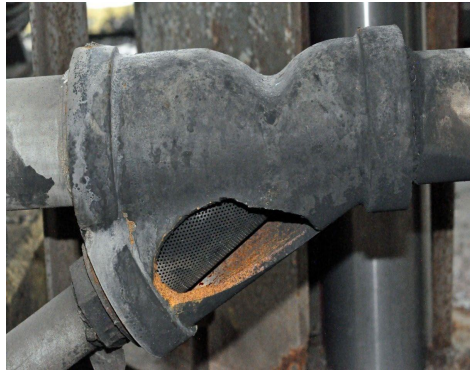
איור 2: חור גדול נוצר במסן עקב לחץ יתר במערכת

עובד אחד נהרג ושני עובדים נוספים נפצעו קשה, עקב פיצוץ ושריפה של עננת גז. לפחות 28 עובדים נוספים נפגעו. כ-4500 קג' איזובוטילן (נוזל דליק) השתחררו כאשר מסן Y בקוטר 3 אינץ' כשל, כנראה בעקבות התרחבות טרמית. עננת הגז שהתלקחה וגרמה פיצוץ.
