走捷径，会致命

2024年10月

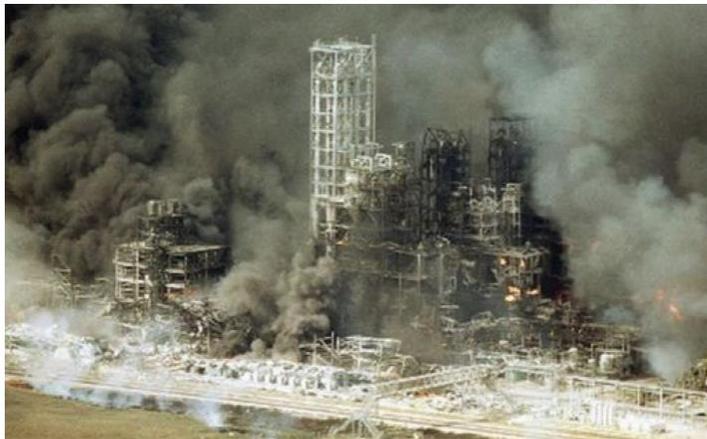
图 1: 爆炸引发的大火用了10个小时才得以控制 (注1)

35年前，美国德克萨斯州帕萨迪纳市的一家塑料厂发生泄漏，释放出85,000磅（约39吨）工艺气体，其中大部分是乙烯。2分钟后，蒸气云被点燃，爆炸产生的碎片最远飞出6英里（10公里），幸运的是没有击中任何人。随后的火灾使20,000加仑（约75立方米）的异丁烷储罐发生爆炸，并引发连环爆炸，导致现场23名员工和承包商人员死亡，另有314名工人受伤。现场的大范围损坏和运行中断共造成约15亿美元的经济损失。

工人们当时正在清理聚乙烯环形反应器的沉淀管（收集聚合物的管道）。行业和这家公司的安全标准都要求进行双重隔离或使用法兰盲板进行隔离。然而，该工厂却使用了更简单的程序，只用了单个隔离点，该公司也没有有效执行员工和承包商的作业许可制度。

事故调查发现，泄漏发生时，用于沉淀管与工艺进行隔离的唯一球阀处于打开状态。球阀的气源软管已连接，这是违反程序的，而且还接反了，所以，本该用于关闭阀门的空气却把阀门打开了。调查得出的结论是，工艺气体是打算用来推动堵塞管道的聚合物，但无法得到证实。
